KÄRKÖLÄN KUNTA

# Opintien koulu

Merkkiainekokeen raportti

18.3.2019

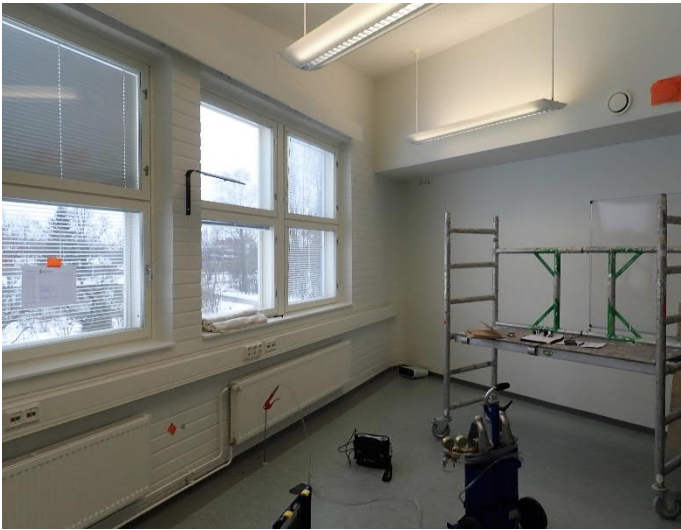
Kuva 1: Merkkiaineikaasun syöttö tilan 201 lattiarakenteeseen ulkoseinän lähelle.

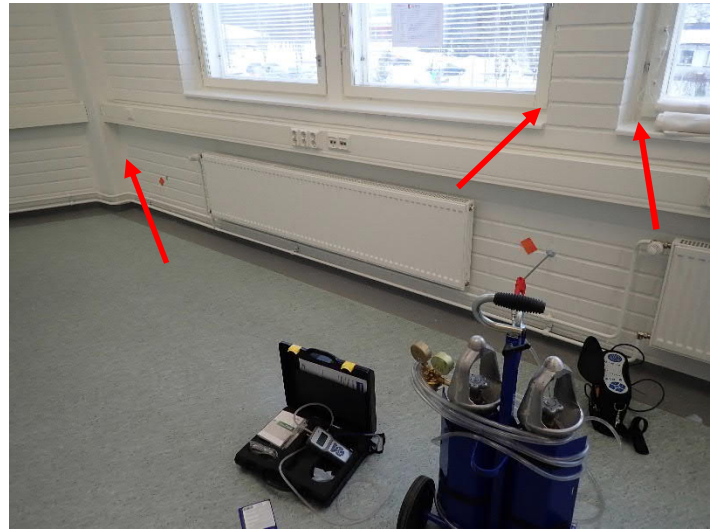
Tilassa 201 ei havaittu aistinvaraisesti epätiiveyskohtia. Merkkiaineikaasua syötettiin lattiarakenteeseen yhden ja ulkoseinärakenteeseen kahden porareian kautta. Alipaine tarkastushetkellä oli tilassa 10 Pa. Merkkiaineikaasulla havaittiin ilmavuotoja ikkunakarmin ja seinärakenteen liitoksissa kahdessa kohdassa. Lisäksi pilarin ja seinärakenteen tiivistyksessä havaittiin merkkiaineivuotoa yhdessä kohdassa. (Tarkastuspohjakuva) Kaikki havaitut epätiiveyskohdat olivat pienialaisia ja ne paikattiin tiivistysmassalla merkkiainekokeen yhteydessä.

Kuva 2: Tilassa 201 havaitut merkkiaineikaasun vuotokohdat.

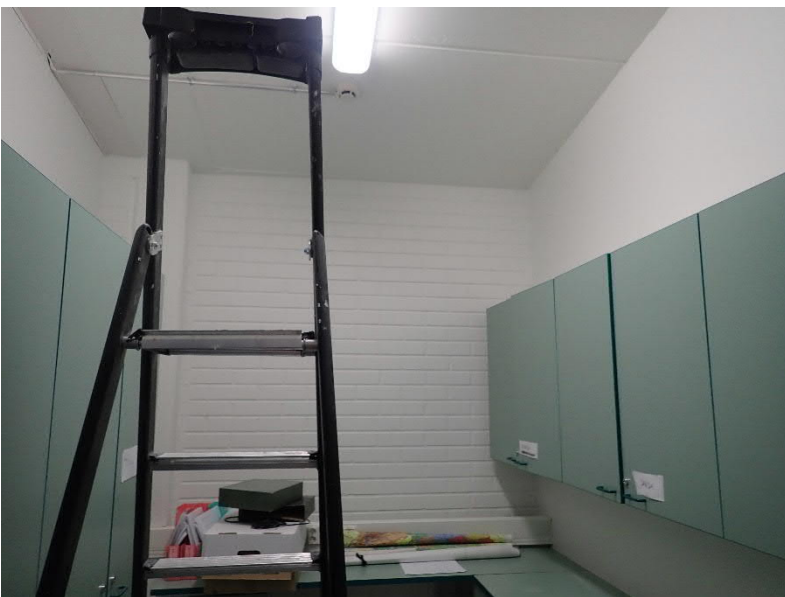
Tila 202 tarkastettiin aistinvaraisesti. Aistinvaraisessa tarkastuksessa ei havaittu epätiiveyskohtia.

Kuva 3: Yleiskuva tilasta 202.

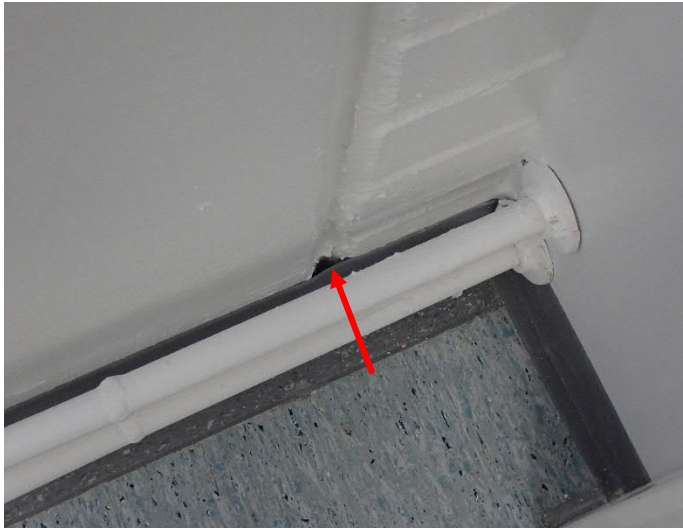
Tila 203 tarkastettiin aistinvaraisesti ja merkkiaineikaasulla. Merkkiaineikaasua syötettiin lattiarakenteeseen ja ulkoseinärakenteeseen. Alipaine tarkastushetkellä oli tilassa 16 Pa. Merkkiaineikaasulla havaittiin ilmavuotokohta muovimaton ylösnoston takaa pilarin ja ulkoseinän tiilimuurauksen liitoskohdassa (kuva 4). Ilmavuotokohta paikattiin tarkastuksen yhteydessä tiivistysmassalla.

Kuva 4: Merkkiainetta vuoti muovimaton ylösnoston takaa pilarin ja seinän liitoksessa.

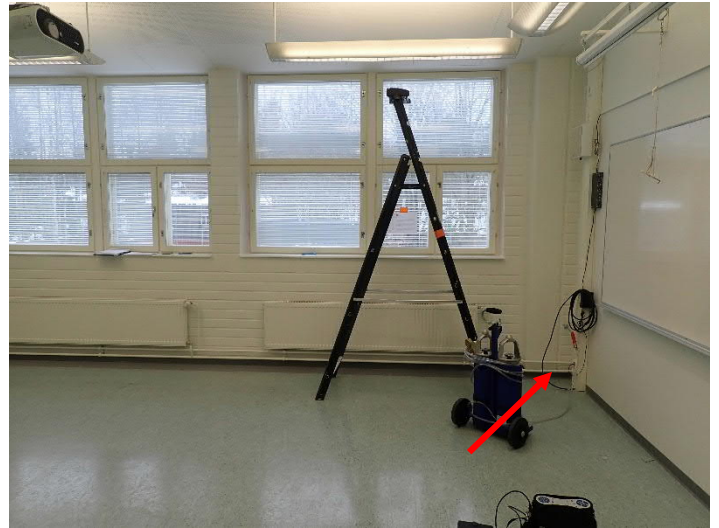
Kuva 5: Merkkiaineen vuotokohta tilassa 203.

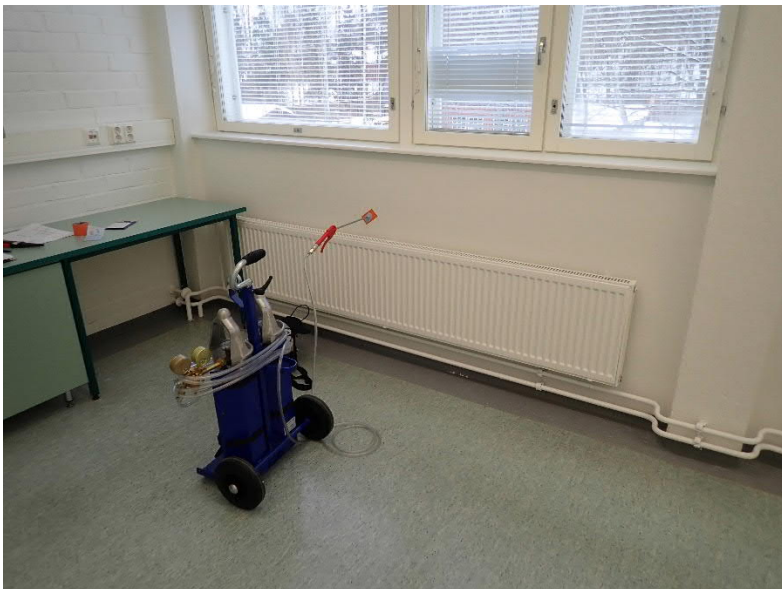
Tila 204 tarkastettiin aistinvaraisesti ja merkkiaineikaasulla. Merkkiaineikaasua syötettiin ulkoseinärakenteeseen yhteen kohtaan (Tarkastuspohjakuva). Tilan alipaine tarkastushetkellä oli 22 Pa. Tilassa 204 ei havaittu ilmavuotoja tarkastuksen yhteydessä.

Kuva 6: Tilassa 204 merkkiainetta syötettiin ikkunoiden alapuolelle ulkoseinärakenteeseen.

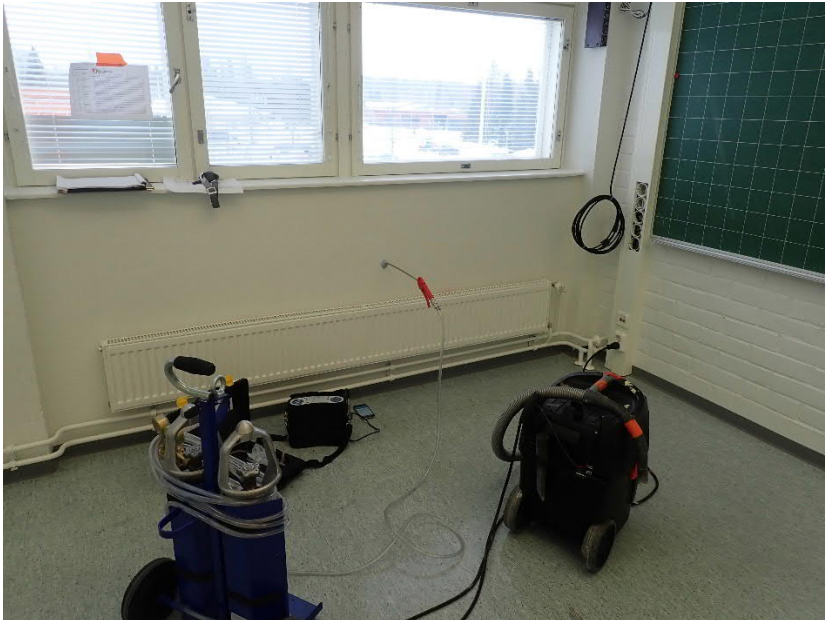
Tila 205 tarkastettiin aistinvaraisesti ja merkkiainekaasulla. Merkkiainekaasua syötettiin ulkoseinärakenteeseen yhteen kohtaan (Tarkastuspohjakuva). Tilan alipaine tarkastushetkellä oli 11 Pa. Tilassa 205 ei havaittu ilmavuotoja tarkastuksen yhteydessä.

Kuva 7: Merkkiainekaasua syötettiin ulkoseinärakenteeseen ikkunoiden alapuolelle tilassa 205.
